# La restauration du portail sud de l'église de Vertheuil

Claire Steimer  
sahmedoc33@gmail.com

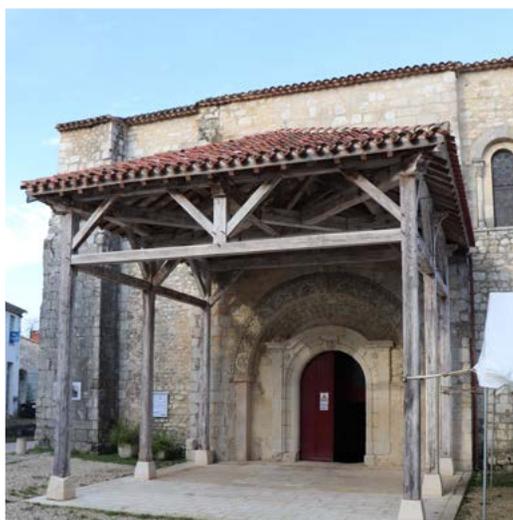
Fig. 1 : Portail sud et porche, après restauration (photo C. Steimer, 2021)

En observant le portail de l'église de Vertheuil, on repère aisément deux phases de construction : le portail à voussure du XII<sup>e</sup> siècle et celui à moulture concave encadré de deux pilastres inséré au XVIII<sup>e</sup> siècle. La restauration menée en 2018 a révélé la finesse du décor sculpté roman, tout en conservant les remaniements postérieurs comme témoignages de l'histoire du monument. Afin de préserver l'ensemble des intempéries, un porche a été aménagé (Fig. 1).

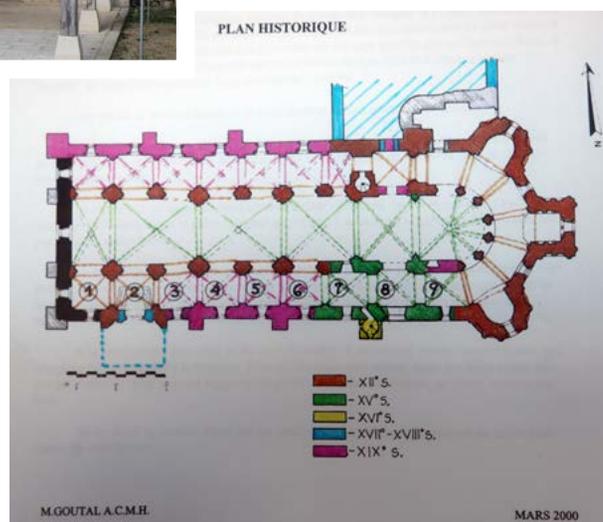
Fig. 2 : Plan historique, Michel Goutal, étude préalable, mars 2000 (Documentation des Monuments historiques, DRAC Nouvelle-Aquitaine, site de Bordeaux).

Une étude préalable réalisée en mars 2000 par Michel Goutal, architecte en chef des Monuments historiques, dans le cadre de la restauration de la façade sud de l'église (Fig. 2), a permis de restituer le portail roman d'origine (Fig. 3). Ne disposant d'aucune représentation, Michel Goutal s'est appuyé sur les résultats de fouilles archéologiques menées en 1988 par la DRAC Aquitaine. Les bases de trois colonnes et du soubassement droit du portail avaient

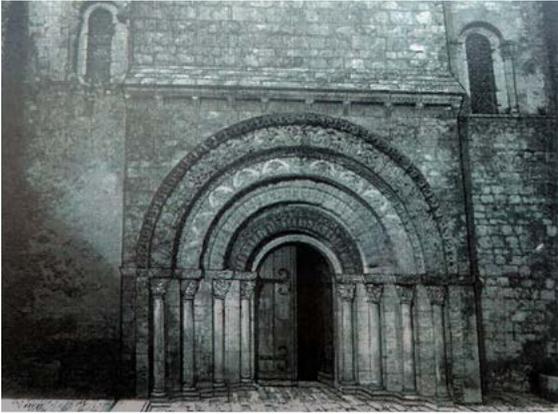
Fig. 3 : Essai de restitution du portail du XIIe siècle, Michel Goutal, étude préalable, mars 2000 (Documentation des Monuments historiques, DRAC Nouvelle-Aquitaine, site de Bordeaux).

été mises au jour. Une des bases située en avant du parement extérieur permettait de confirmer l'existence d'un quatrième rouleau d'archivolte et du piédroit correspondant, dont l'arrachement était visible à droite du portail. A gauche, au niveau du sol, les vestiges d'un piédroit symétrique étaient également conservés (Fig. 4). Le portail d'origine était ainsi composé de quatre rouleaux d'archivoltes sculptés formés chacun de deux rangs et supportés par quatre colonnes à chapiteaux et bases sculptés formant des ébrasements à resaut ornés. La surépaisseur créée

par le quatrième rouleau d'archivolte était compensée par une corniche, située au-dessus du dernier rouleau, pour le protéger. Les raisons et l'époque à laquelle la corniche et le rouleau extérieur ont été rasés ne sont pas connues. Après leur démolition, l'alignement de la façade de l'avant-corps a été rétabli par un raccord concave aussi bien en plan qu'en élévation, avec récupération de quelques

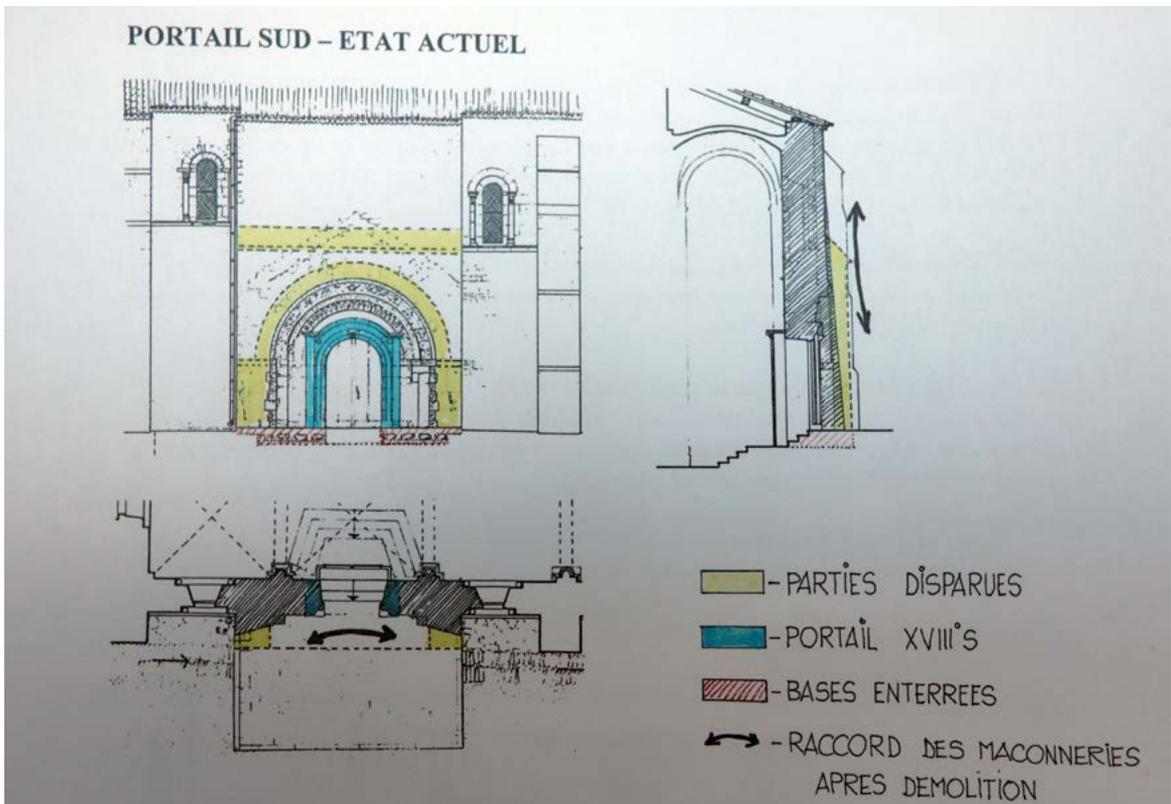
Fig. 4 : Relevés de l'état actuel du portail, Michel Goutal, étude préalable, mars 2000 (Documentation des Monuments historiques, DRAC Nouvelle-Aquitaine, site de Bordeaux).

pierres sculptées. Dans son état actuel, le portail conserve donc deux rouleaux d'archivolte sur quatre (ceux du centre) formés de deux rangs chacun (Voir Fig. 17 article de Jean Cabanot).

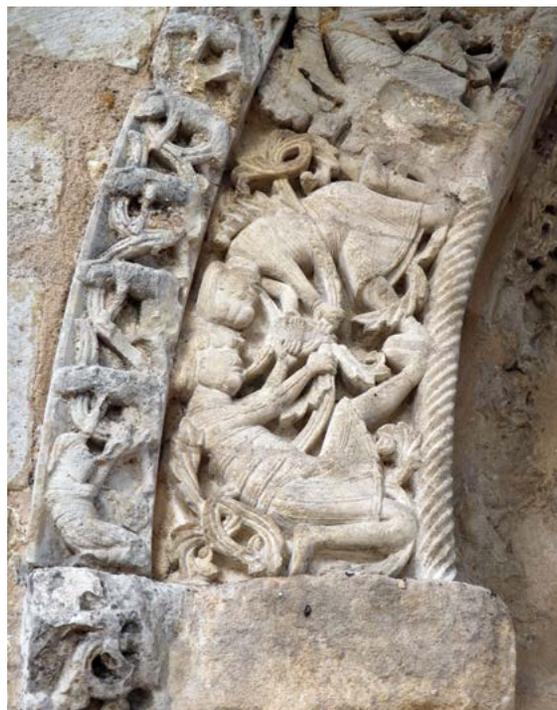
Fig. 5 : Détail du décor sculpté du second rouleau d'archivolte conservé (photo C. Steimer, 2021).

Le décor sculpté d'influence saintongeaise présente sur le premier rang du premier rouleau conservé, trente-deux personnages aux jambes croisées et tenant leur barbe. Le deuxième rang est orné de petits personnages qui portent ou tirent des rinceaux. Sur le premier rang du second rouleau conservé, se tient au centre un personnage avec dans chacune de ses mains une trompe. Il est encadré d'autres figures affrontées entrecoupées de rinceaux dont ils s'efforcent de se libérer (Fig. 5). Le

deuxième rang est traité de manière similaire à celui du premier rouleau, avec de petits personnages qui portent ou tirent des rinceaux. Il ne reste que peu de traces des ébrasements dont les colonnes à chapiteaux ont été détruites et les piédroits très endommagés : ils étaient sculptés de motifs végétaux.

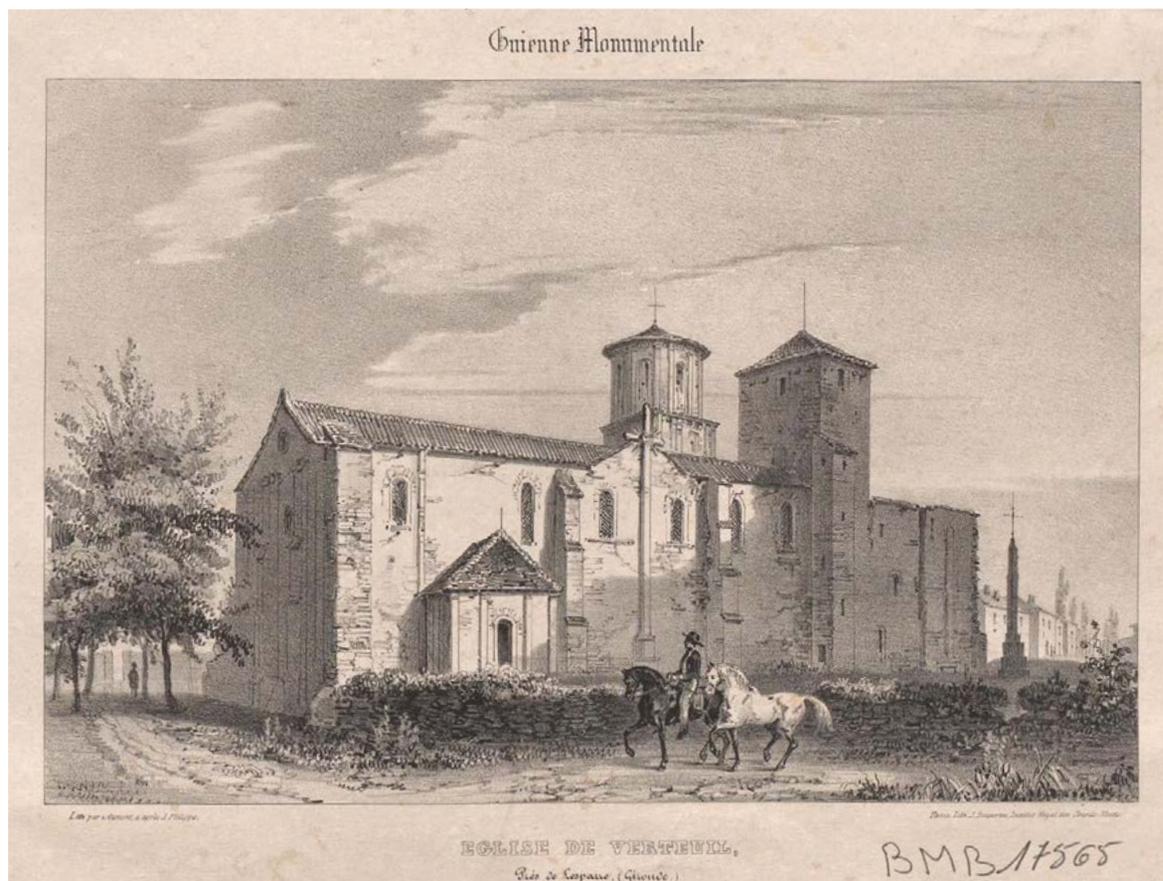
Fig. 6 : Eglise de Vertheuil près Lesparre, *Guienne monumentale*, 1842-1844, Jules Philippe (dessinateur), Aumont (lithographe) © Bibliothèque municipale de Bordeaux, Fonds Delpit, Del. Carton 62/48 [document numérisé et consultable sur la base Sélééné].

C'est peut-être à cette époque également qu'un porche fermé a été aménagé : il est représenté sur des lithographies réalisées d'après un dessin de Jules Philippe et publiées

dans la *Guienne monumentale* (1842-1844) d'Alexandre Ducourneau (Fig. 6). Les vestiges du solin de la toiture étaient encore visibles sur la façade. Il est probablement détruit lors des travaux de restauration qui suivent la protection de l'église sur la liste des Monuments historiques, le 26 septembre 1840.

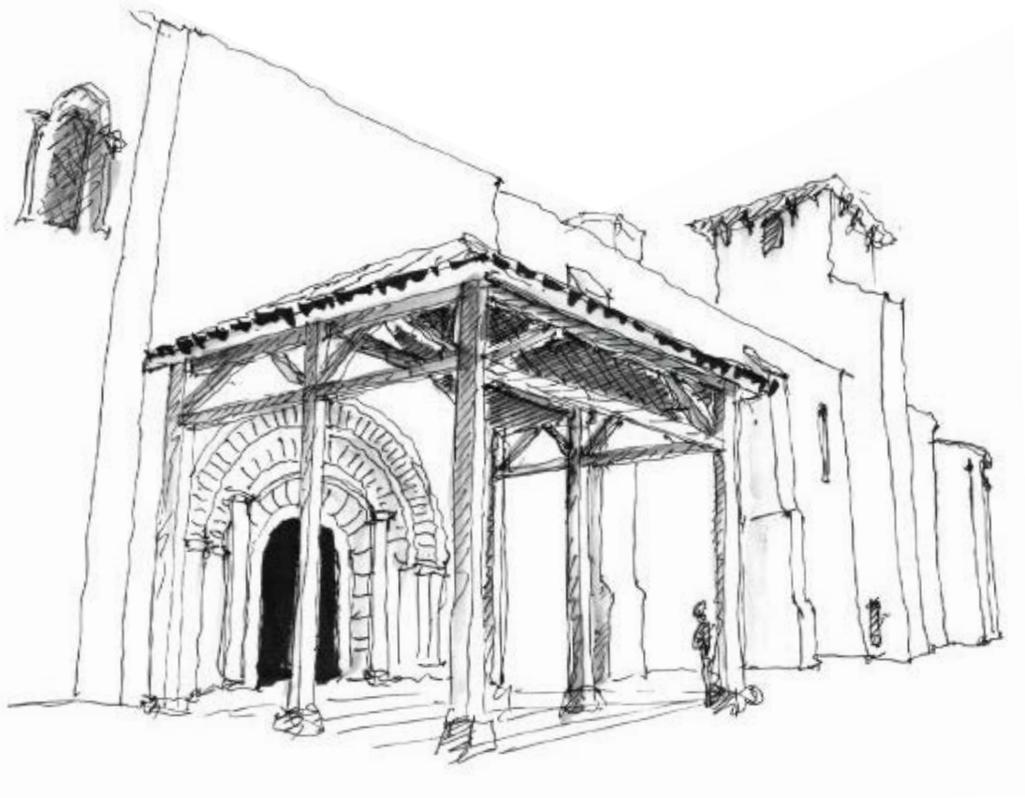
Fig. 7 : Esquisse du porche (B. Phiquepal d'Arusmont, architecte).

La première option a finalement été retenue et les travaux ont été réalisés par l'architecte du patrimoine B. Phiquepal d'Arusmont (Fig. 7). L'installation d'un porche ouvert est venue compléter la restauration afin de protéger les décors et abriter les visiteurs, sans occulter le portail.
