Saint-Pierre de Vertheuil

Jean Cabanot

Publié dans *Société française d'archéologie*,
Congrès archéologique de France, Bordelais et Bazadais, 145e session, 1987, 1990

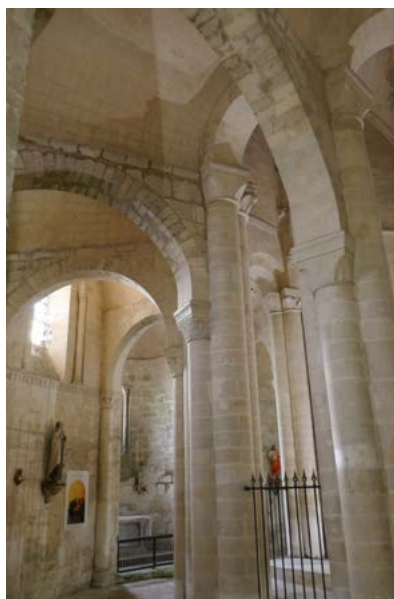
Fig. 4 : Déambulatoire
(photo C. Chiama).

C'est une tout autre impression que produit l'utilisation, sur tout le déambulatoire, d'un mode de couverture sans doute unique²⁸, des berceaux tronconiques disposés transversalement sur chaque travée (Fig. 4). Il semble en effet que le choix de ce type de voûtement très particulier et même étrange constitue la

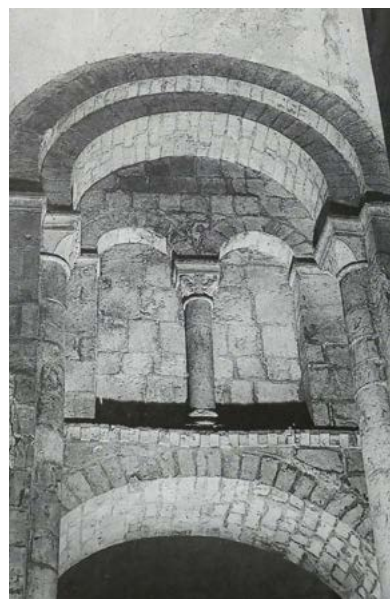
Fig. 6 : Arcades dans la travée sous le clocher nord (photo J. Cabanot).

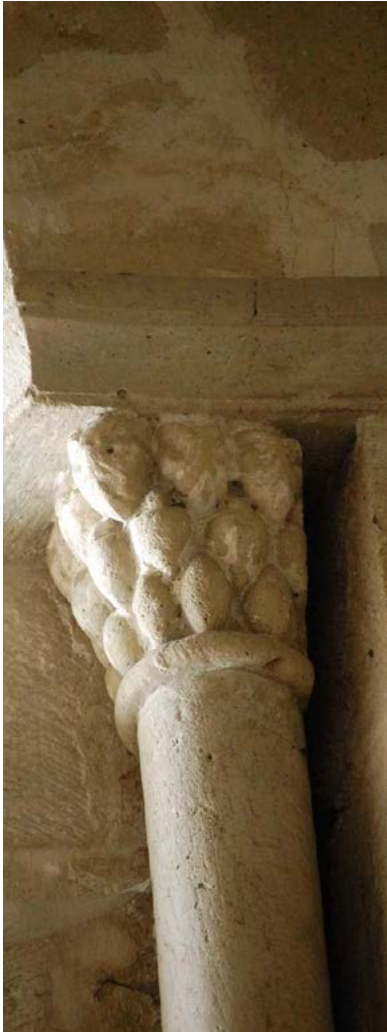
Fig. 7 : Chapiteau de la chapelle sud-est (photo C. Chiama).

Les œuvres les plus anciennes sont certainement celles qui ornent l'intérieur de l'enveloppe du chevet : sur les deux chapiteaux qui encadrent les fenêtres de la chapelle d'axe, des fruits ovales, suspendus à de gros pédoncules, sont disposés en deux ou trois rangées superposées ; certains sont lisses, mais la plupart sont quadrillés, pour évoquer sans doute des pommes de pin. Le même thème se retrouve à l'intérieur de la chapelle méridionale, mais, au registre supérieur, les fruits sont remplacés par des palmettes renversées (Fig. 7).

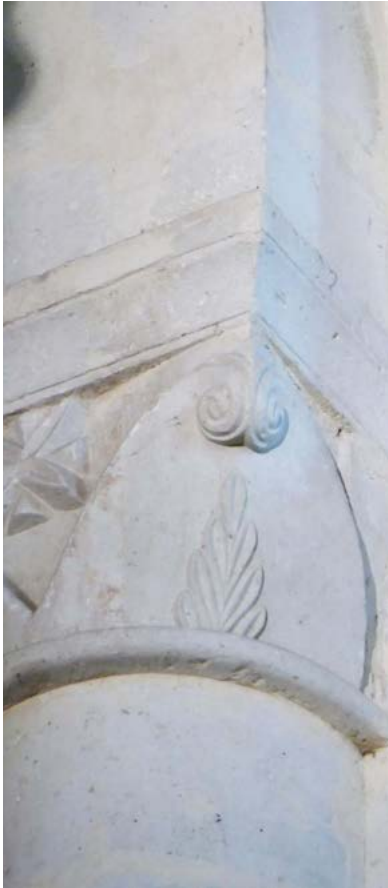
Fig. 10 : Chapiteau du sixième pilier septentrional de la nef; Fig. 11 : Chapiteau du troisième pilier méridional de la nef; Fig. 12 : Chapiteau du premier pilier septentrional de la nef, face ouest; Fig. 13 : Chapiteau du deuxième pilier septentrional de la nef; Fig. 14 : Chapiteau du premier pilier septentrional de la nef, face est; Fig. 15 : Chapiteau du premier pilier méridional de la nef; Fig. 16 : Chapiteau engagé au revers du portail méridional - (Photos C. Chiama).

C'est un thème bien différent qui a été adopté, aussitôt après sans doute, pour les chapiteaux des piles du rond-point du chœur et pour ceux des piliers orientaux de la nef : toutes ces œuvres comportent de larges feuilles d'angle lisses, qui s'enroulent et s'épanouissent à leur extrémité en une volute grasse. Le dé médian de la face principale est orné d'un nœud de Salomon ou d'un quatre-feuilles en relief. Enfin, une étroite palmette triangulaire s'est glissée sur la partie centrale de certaines feuilles, comme un rappel du décor des œuvres précédentes (Fig. 10).

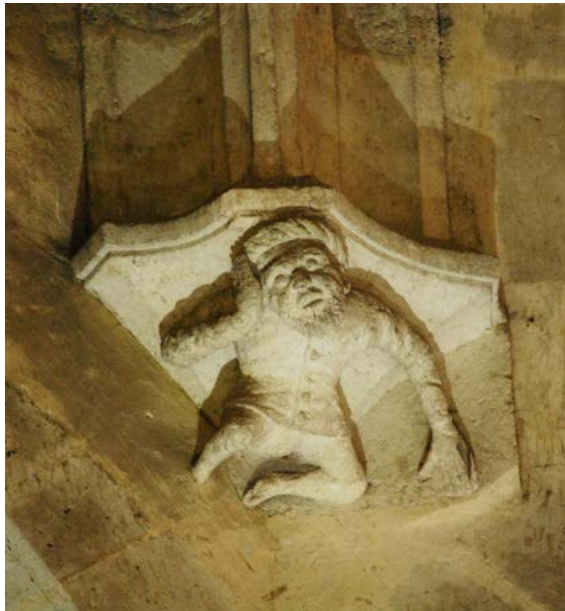
Fig. 18 : Culot de l'abside (photo C. Chiama).

rêt du décor roman. Sur les six culots qui reçoivent la retombée des ogives du chœur, on reconnaît les sujets habituels à cette époque, des personnages grotesques (Fig. 18), des animaux, l'évocation des vices. Tous sont traités d'une manière vigoureuse et avec beaucoup de sûreté.

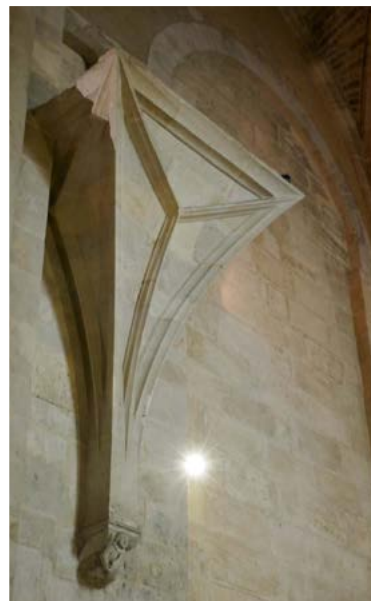
Fig. 19 : Tribune du chœur (photo C. Chiama).

Le plus remarquable de ces éléments est une tribune de pierre qui est accrochée très haut contre le mur nord du chœur (Fig. 19). On avait ménagé un accès à cette curieuse construction par une petite porte ouvrant dans l'escalier qui montait à la tour nord. Comme cet accès est aujourd'hui muré, on ne peut examiner l'intérieur de la tribune et choisir d'une manière certaine entre les diverses fonctions qu'on a pu lui attribuer : Paul Roudié a estimé qu'il devait s'agir d'une tribune d'orgue⁴⁵, et il en a peut-être été ainsi à l'origine, mais il semble qu'en 1667 elle servait de chaire à prêcher ; en effet, le procès-verbal d'une visite pastorale précise qu'à cette date « la nef de ladite église se trouvant trop petite ce qui est cause qu'on a placé la chaire à prescher dans le chœur, ce

La forme qu'on a donnée à cette tribune est peu habituelle : de proportions très élancées, elle s'élève au dessus d'un culot en s'évasant pour former une pyramide carrée aux côtés incurvés ; des moulures triangulaires ornées de cavets soulignent ses arêtes ou montent au milieu de ses côtés jusqu'aux deux tiers de la hauteur, avant de se diviser pour rejoindre les angles ; une autre moulure également en cavet orne son rebord supérieur. Le culot représente un ange tenant le Livre de la Parole de Dieu. Ses formes sont plus pleines et un peu plus molles que celles des culots de la voûte, mais l'ensemble peut aisément être daté du XV^e siècle.

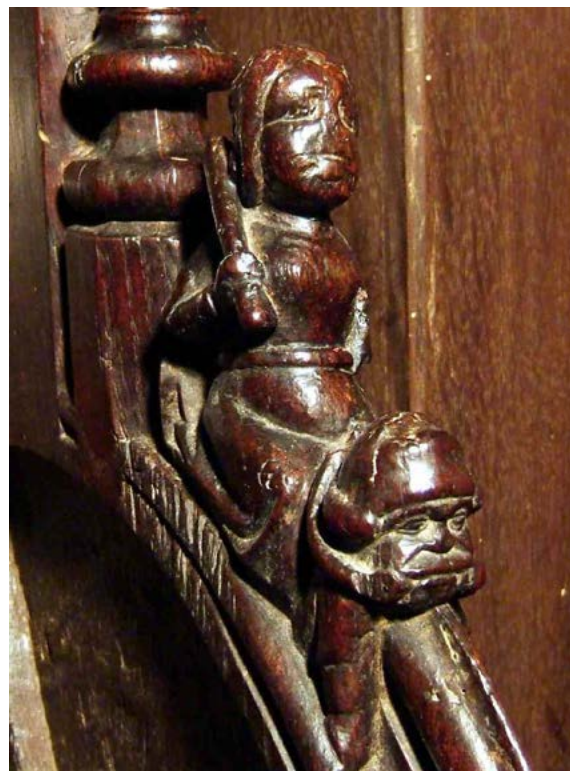
Fig. 20 : Stalles du chœur, Campaspe chevauchant Aristote (photo C. Chiamia).

sentent qu'un décor assez simple et en partie mutilé : on distingue encore sur les accouvoirs un religieux en chaire, un autre portant un tonnelet, et enfin deux évocations différentes d'une scène du Lai d'Aristote : Campaspe y chevauche le philosophe, représenté sous les traits d'un vieillard marchant à quatre pattes (Fig. 20). Une seule miséricorde est décorée : elle figure Adam et Ève au Paradis terrestre⁴⁹. L'ensemble est complété par un lutrin de la même époque, qui comporte un corps quadrangulaire et un pupitre tous deux très ajourés.
